## **PREAVIS NO 02/2023**

Du 28 mars 2023

**UNE DEMANDE DE CREDIT TTC DE CHF 115'000.00 CONCERNANT  
L'ASSAINISSEMENT DU RUISSEAU DE PUIDOUX (FORESTAY)**

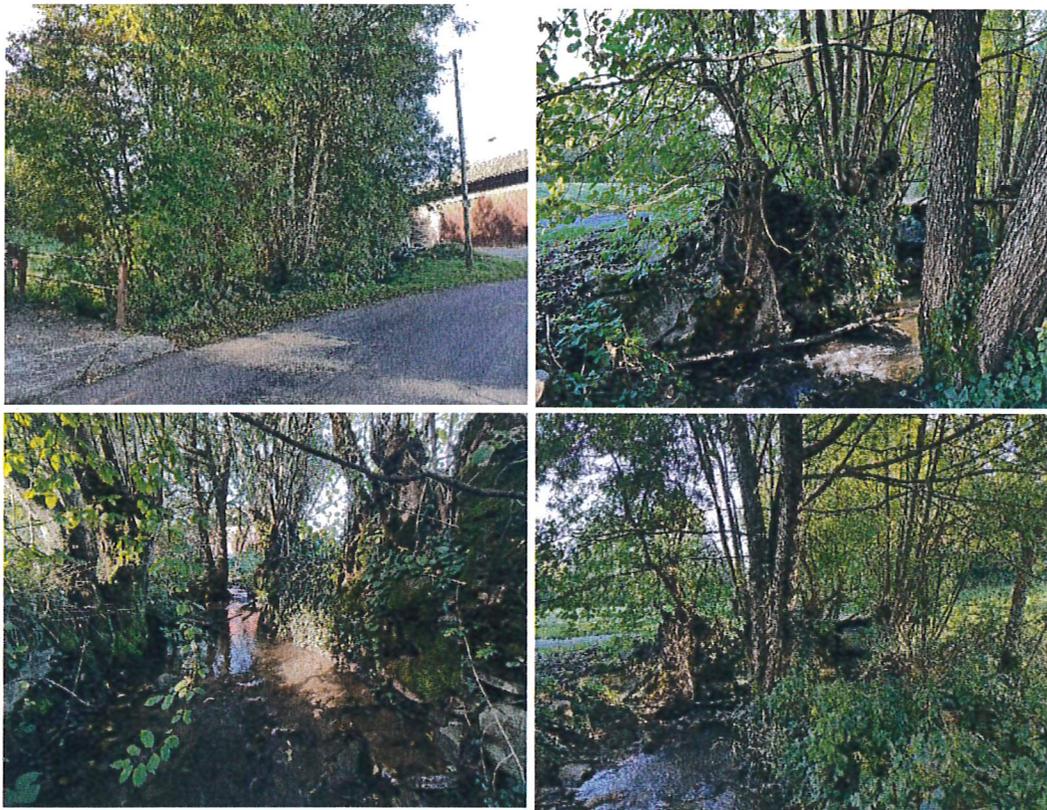
#### **Secteur 1 (0 à 9 m) :**

Brusque changement de direction avec rétrécissement du lit du cours d'eau.  
Ouvrage de protection des berges fortement dégradé.

Embâcle  
Rupture de l'ouvrage de protection des berges → Embâcle, érosion des berges en direction de la route communale.

Lors de crues, le cours d'eau passe à droite de l'arbre (1) situé en intérieur de courbe, au droit du changement de direction. Celui-ci participe probablement à limiter les pressions exercées sur l'enrochement.

- Défrichage<sup>1</sup> et évacuation des déchets situés sur le couronnement de l'enrochement existant
- Dépose de l'enrochement existant
- Réalisation d'un nouvel enrochement selon le nouvel alignement défini
- Mise en place d'un garde-corps
- Mise en place de blocs épars dans le lit du cours d'eau pour réduire l'effet « canal »

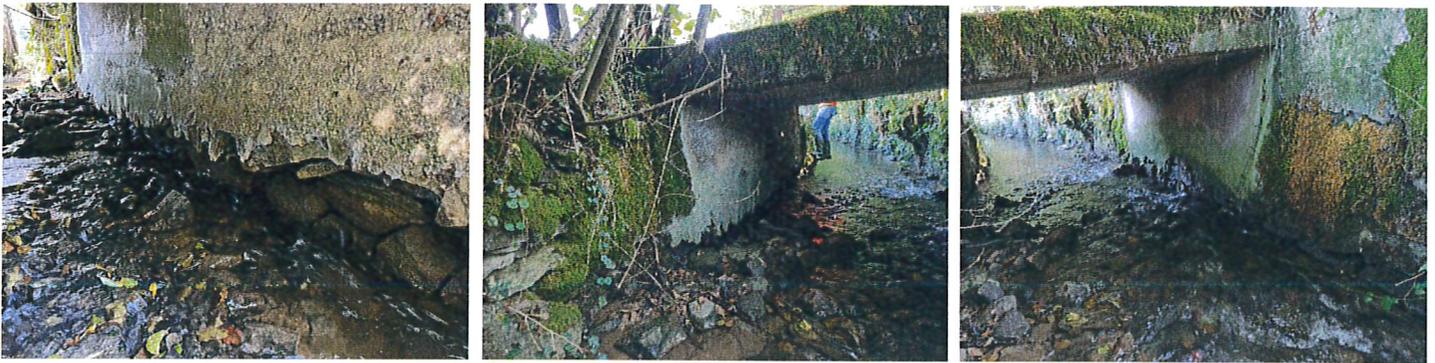
### **Pont (9 à 13 m) :**

Dégradation des pieds de culées, début d'affouillement<sup>2</sup>  
La dalle de roulement est saine

Tassement / affaissement des culées du pont

La sous-face de dalle ne présente pas de dégâts apparents

- Assainissement et renforcement des assises de l'ouvrage :
  - Reprises en sous œuvre des deux culées par des éléments en béton permettant également de recentrer le cours d'eau lors des basses eaux

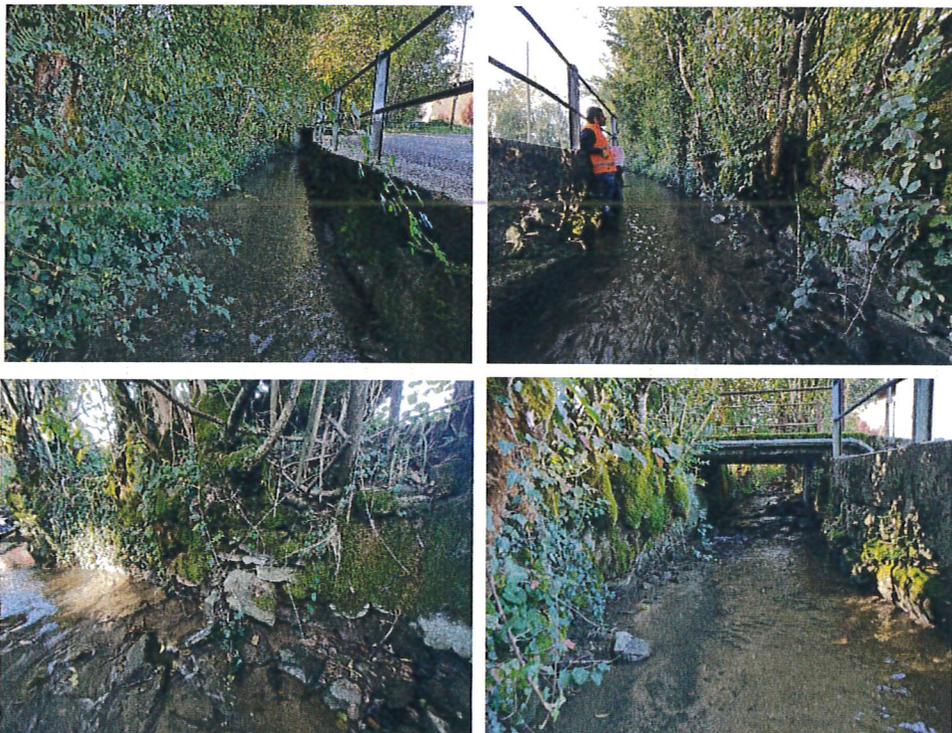
### **Secteur 2 (13 à 30 m) :**

Dégradation du mur en rive droite  
Affouillement du mur en rive gauche

Tassement, déformation du mur en rive gauche et de la chaussée  
Ruine des ouvrages de rives

Présence de souches importantes se développant dans la partie supérieure du gabarit hydraulique

La largeur du cours d'eau étant suffisante dans ce secteur, l'enjeu principal consiste à garantir une bonne durabilité des ouvrages de berges. Notamment en rive gauche où des signes d'affouillements relativement importants sont observés.

Malgré la faible pente, et au vu du contexte, la mise en œuvre de petits seuils en enrochement permet de remonter quelque peu le niveau du lit par sédimentation et ainsi de stopper le phénomène d'affouillement du mur soutenant la route communale.

- Gestion des souches d'arbres dans l'emprise du cours d'eau en tenant compte de la stabilité/pérennité des arbres:
  - Arbres à abattre et souches à évacuer
- Démolition de l'ouvrage instable en rive droite, puis reconstruction d'un ouvrage maçonné (appareillage à sec) afin de créer un raccord doux entre le lit de la rivière et le pont
- Gestion de l'affouillement sous le mur en rive gauche
  - Variante 1 :
    - Mise en œuvre de 2 seuils en enrochement d'environ 10cm de hauteur (idem seuils existants au secteur 4 ; voir photo ci-dessous)
      - Longueur du tronçon : 17m
- Mise en place de blocs épars dans le lit du cours d'eau pour dynamiser le cours d'eau et réduire l'effet « canal »

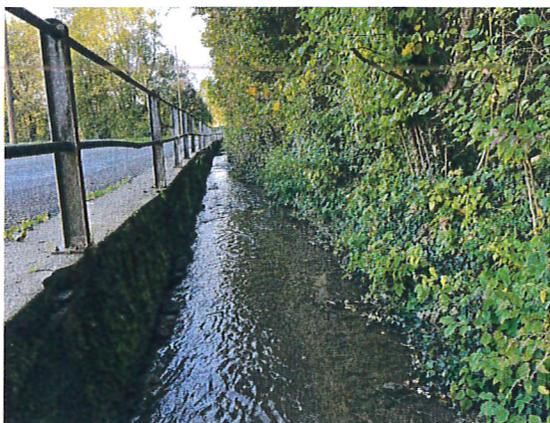
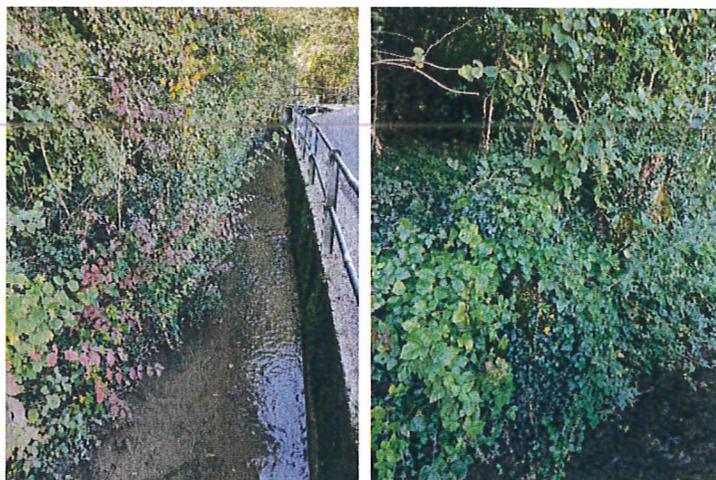
### **Secteur 3 (30 à 56 m) :**

Ce secteur est caractérisé par une réduction importante du gabarit hydraulique en largeur. Celle-ci passe d'environ 2m de largeur à 1.2m en moyenne.

A l'amont de la berge en rive gauche (hauteur environ 1.2m), la pente du terrain est très faible

L'objectif principal de ce secteur est de redonner de la largeur au cours d'eau pour obtenir une largeur libre d'environ 2.0m.

- Gestion des souches d'arbres dans l'emprise du cours d'eau en tenant compte de la stabilité/pérennité des arbres (à définir avec garde-forestier):
  - Arbre stable -> maintien en l'état
  - Stabilité précaire -> abattage de l'arbre et de la souche
- Evacuation des souches empiétant sur le gabarit hydraulique
- Dépose de l'enrochement existant (dès 41.5m) et tri des blocs pour réutilisation sur site
- Elargissement du cours d'eau en rive droite pour atteindre une largeur identique au reste du tronçon, soit environ 2.0m
  - Talutage de la berge située en rive droite
  - Mise en œuvre de blocs d'enrochement « irréguliers » en pied de talus permettant de créer des zones de repos
- Mise en place de blocs épars dans le lit du cours d'eau pour dynamiser le cours d'eau et réduire l'effet « canal »

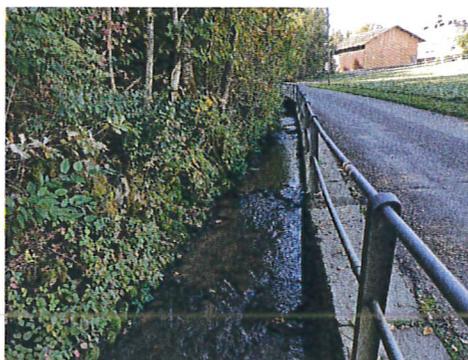
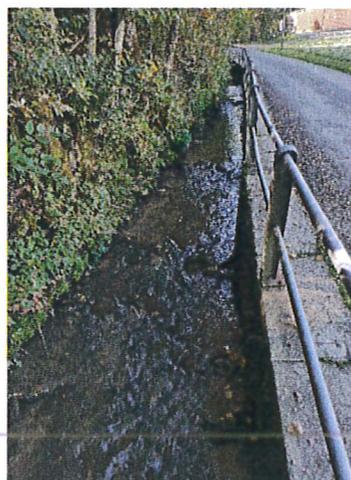
### **Secteur 4 (56 à 73.5 m) :**

Ce secteur est caractérisé par une réduction importante du gabarit hydraulique en largeur. Celle-ci passe d'environ 2m de largeur à 1.2m en moyenne. L'enrochement existant présent en rive gauche se disloque.

A l'amont de la berge en rive gauche (hauteur environ 1.2m), la pente du terrain reste relativement faible

L'objectif principal de ce secteur est de redonner de la largeur au cours d'eau entre les cotes 56 et 67m, pour obtenir une largeur libre d'environ 2.0m

- Gestion des souches d'arbres dans l'emprise du cours d'eau en tenant compte de la stabilité/pérennité des arbres (à définir avec garde-forestier):
  - Arbre stable (Chêne)-> maintien en l'état
  - Stabilité précaire (Frênes) -> abattage de l'arbre et de la souche
- Evacuation des souches empiétant sur le gabarit hydraulique

- Dépose de l'enrochement existant et tri des blocs pour réutilisation sur site
- Elargissement du cours d'eau en rive droite pour atteindre une largeur identique au reste du tronçon, soit environ 2.0m (jusqu'à 67m)
- Talutage et stabilisation végétale du talus avec des boutures de saules
- Mise en place de blocs épars dans le lit du cours d'eau pour dynamiser le cours d'eau et réduire l'effet « canal »

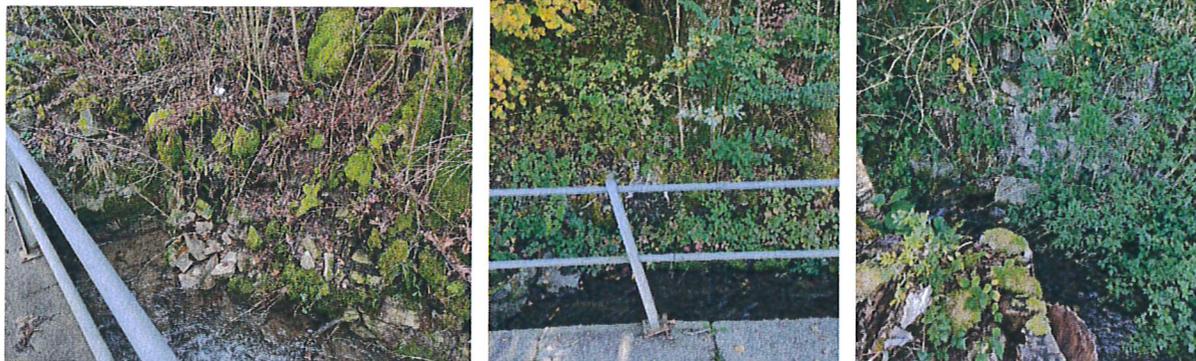
#### **Secteur 5 (73.5 à 84 m) :**

Enrochement de rive fortement dégradé, effondré partiellement. Présence d'un mur en pierre sèche à l'amont de l'enrochement. Cet ouvrage est également fortement déformé et sa fonction première (permettre la création de replat à l'amont), ne semble plus nécessaire à l'exploitant.

Effondrement des ouvrages de rive pouvant créer des embâcles contre le voûtage

Ce secteur est caractérisé par une pente importante des terrains à l'amont des ouvrages en rive droite

Cette zone se trouve au pied d'un talus raide (>30°) en rive droite. Le cordon d'enrochement existant est fortement dégradé et instable. L'enjeu principal de ce secteur consiste à sécuriser la berge en rive droite.

- Gestion des souches d'arbres dans l'emprise du cours d'eau en tenant compte de la stabilité/pérennité des arbres (à définir avec garde-forestier):
  - Arbre stable -> maintien en l'état
  - Stabilité précaire -> abattage de l'arbre et de la souche
- Sécurisation provisoire de l'enrochement existant en rive gauche
- Déconstruction de l'ouvrage en maçonnerie de pierre sèche situé en amont de l'ouvrage de protection des berges et uniformisation de la pente à l'amont de l'ouvrage.
- Dépose de l'enrochement de protection des berges existant et tri des blocs pour réutilisation sur site
- Reconstruction d'un ouvrage de protection des berges
  - Mise en place d'un cordon d'enrochement de grande hauteur (environ 2.5m)
- Mise en place de blocs épars dans le lit du cours d'eau pour dynamiser le cours d'eau et réduire l'effet « canal »

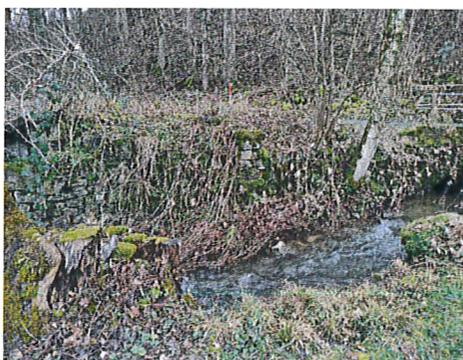
### **Secteur 6 (89 à 97 m) :**

Présence d'un mur de soutènement en pierre sèche en rive gauche. Cet ouvrage est fortement dégradé (dislocation de moellons, déformation en plan et en élévation)

Chute de moellons dans le cours d'eau. Tassement ou glissement localisé des terrains soutenus.

Au vu de la position du mur, le risque d'embâcle est par ailleurs jugé important.

Parcelle privée à l'amont. Faible risque d'embâcle

Au vu du faible risque qu'engendre cet ouvrage sur son environnement direct, un assainissement ne semble pas pertinent.

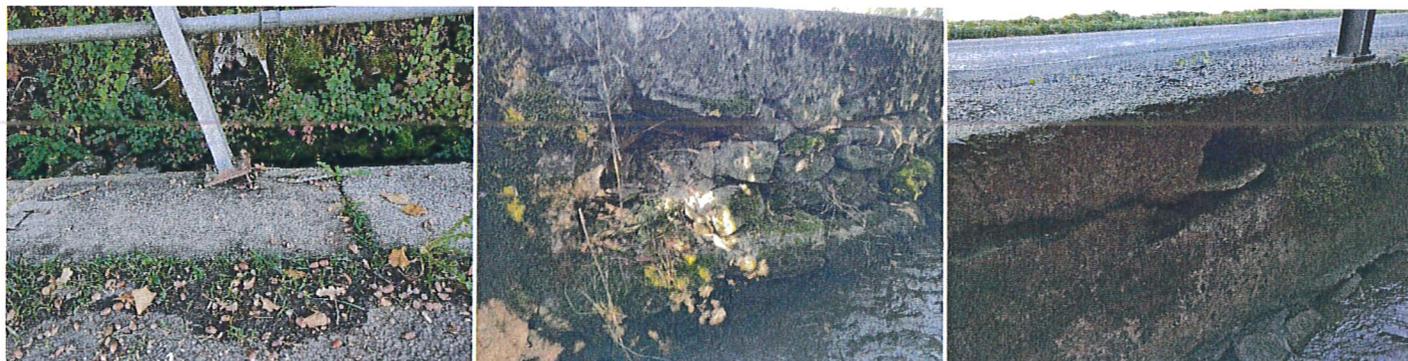
### **Mur rive gauche (13 à 84 m) :**

Deux pieds de montant constituant le garde-corps sont descellés et déformés, probablement à la suite d'un choc.

L'état général de la face verticale du mur en rive gauche est dégradé (fissures, joints dégarnis, moellons manquant, ...)

La couvertine<sup>3</sup> est par ailleurs fortement fissurée sur toute la longueur de l'ouvrage.

Localement le garde-corps ne garantit plus sa fonction.

La couvertine n'est pas apte à ancrer le garde-corps selon les exigences normatives actuelles.

- Scellement des pieds de montants défailants
- Rejointoyage et ragréage ponctuel de la face verticale du mur en rive gauche
- En l'absence de problème reconnu lié à la stagnation d'eau de chaussée ou d'exigences esthétiques particulières, l'assainissement de la couvertine n'est pas indispensable. En effet :
  - Le garde-corps n'a pas vocation à retenir le choc d'un véhicule routier
  - Lorsque les montants du garde-corps auront été refixés, celui-ci sera apte à éviter que des piétons ne tombent dans le ruisseau
  - *N.B : Pour des raisons d'accès au ruisseau, le garde-corps sera toutefois déposé durant le chantier*

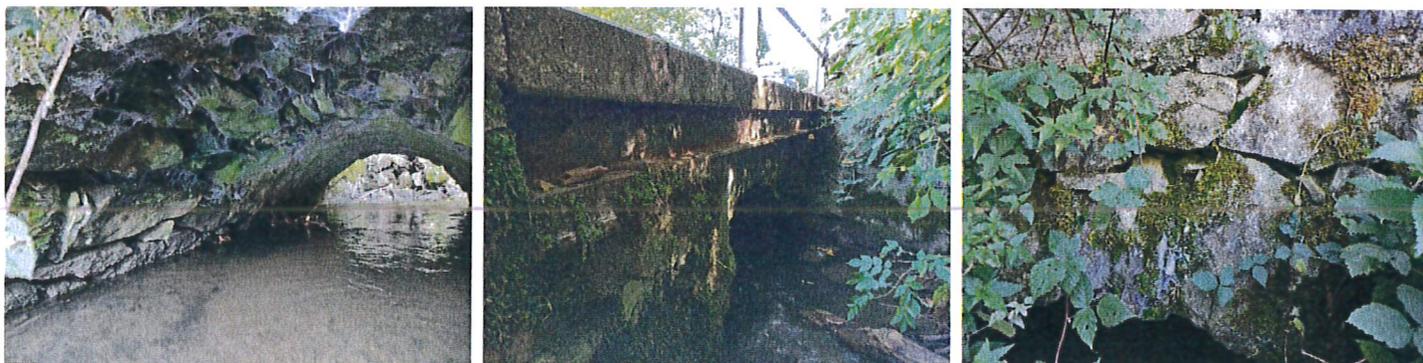
### **Voûtage (84 à 89 m) :**

Perte de cohésion entre les éléments de voûte (joints dégarnis)  
Décollement voûte / tympan observé sur le portail aval

Les défauts observés peuvent, à moyen terme, mener à la ruine d'une partie de l'ouvrage

L'ouvrage semble avoir déjà été élargi en partie amont (présence d'un profilé métallique soutenant la bordure et le garde-corps).  
La hauteur libre sous l'ouvrage est très faible (~1.0m).

Le projet de renforcement, prévoit le rejointoyage de la voûte (par le haut et par le bas), afin de pouvoir conserver l'ouvrage existant et son aspect.

L'état des fondations de celui-ci ainsi que la réserve de résistance de celui-ci étant toutefois inconnus, le projet prévoit de réaliser une nouvelle dalle enjambant l'ouvrage actuel et permettant d'assurer le transfert des charges des véhicules en s'affranchissant de la résistante du voûtage.
