## **PREAVIS NO 02/2023**

Du 28 mars 2023

**UNE DEMANDE DE CREDIT TTC DE CHF 115'000.00 CONCERNANT  
L'ASSAINISSEMENT DU RUISSEAU DE PUIDOUX (FORESTAY)**

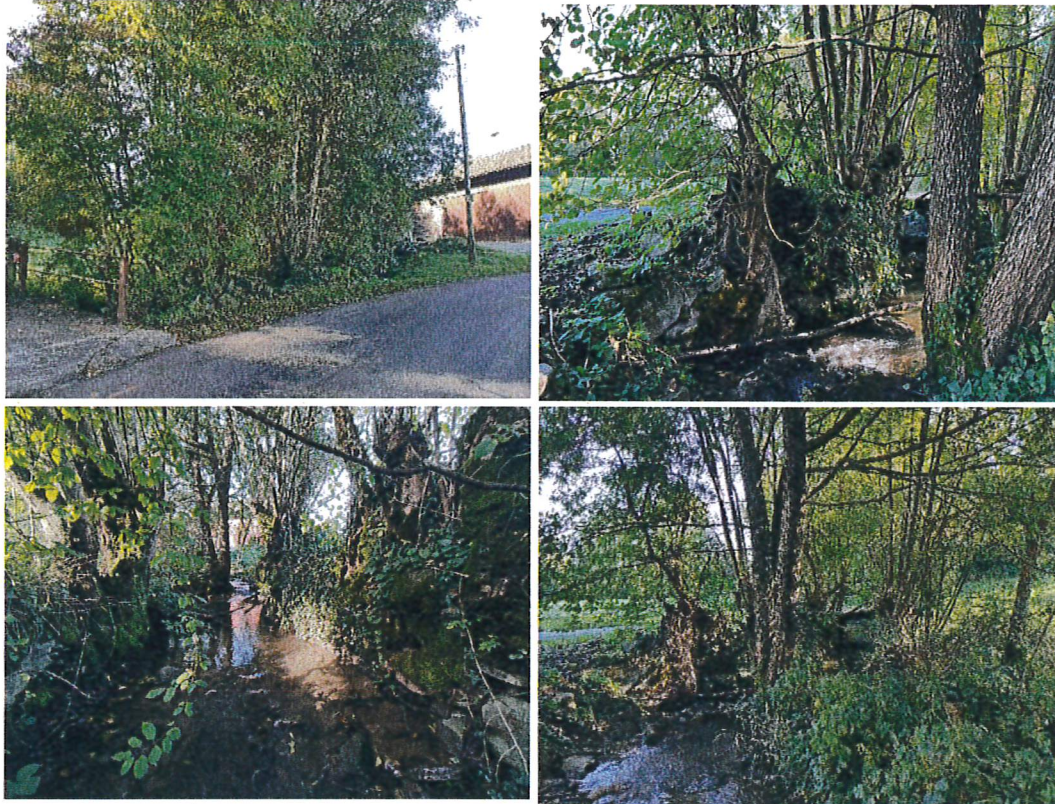
#### **Secteur 1 (0 à 9 m) :**

Brusque changement de direction avec rétrécissement du lit du cours d'eau.  
Ouvrage de protection des berges fortement dégradé.

Embâcle  
Rupture de l'ouvrage de protection des berges → Embâcle, érosion des berges en direction de la route communale.

Lors de crues, le cours d'eau passe à droite de l'arbre (1) situé en intérieur de courbe, au droit du changement de direction. Celui-ci participe probablement à limiter les pressions exercées sur l'enrochement.

- Défrichage<sup>1</sup> et évacuation des déchets situés sur le couronnement de l'enrochement existant
- Dépose de l'enrochement existant
- Réalisation d'un nouvel enrochement selon le nouvel alignement défini
- Mise en place d'un garde-corps
- Mise en place de blocs épars dans le lit du cours d'eau pour réduire l'effet « canal »

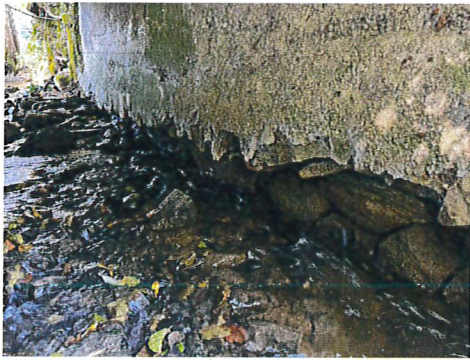
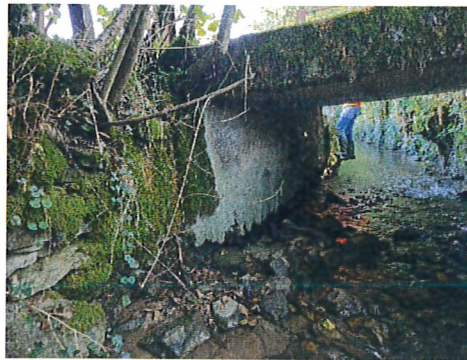
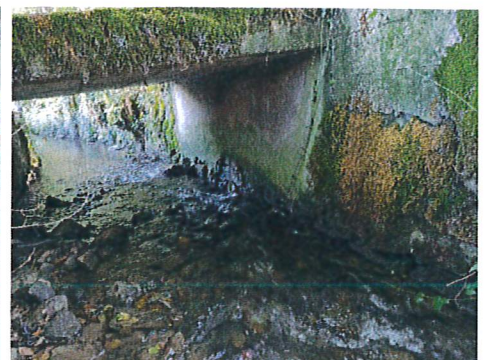
### **Pont (9 à 13 m) :**

Dégradation des pieds de culées, début d'affouillement<sup>2</sup>  
La dalle de roulement est saine

Tassement / affaissement des culées du pont

La sous-face de dalle ne présente pas de dégâts apparents

- Assainissement et renforcement des assises de l'ouvrage :
  - Reprises en sous œuvre des deux culées par des éléments en béton permettant également de recentrer le cours d'eau lors des basses eaux

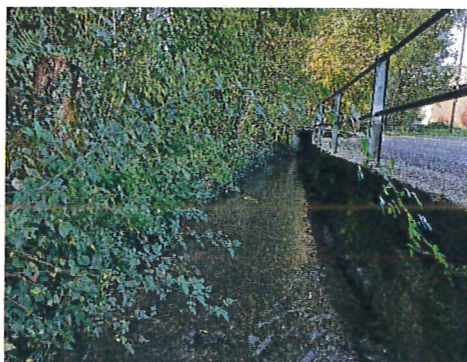
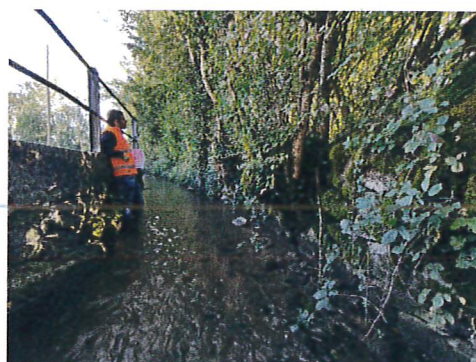
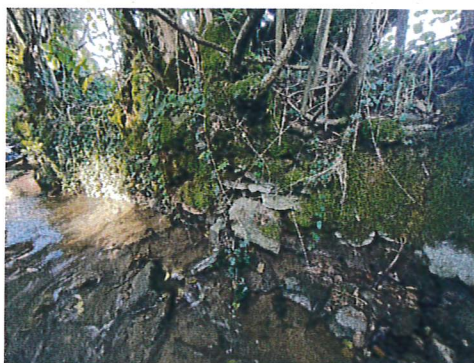
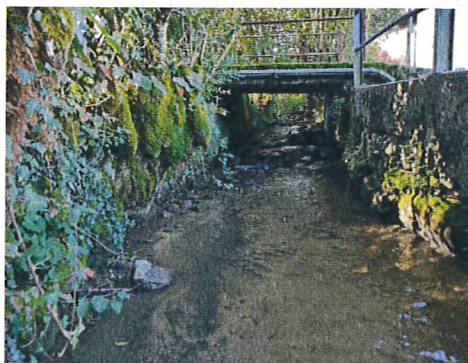
### **Secteur 2 (13 à 30 m) :**

Dégradation du mur en rive droite  
Affouillement du mur en rive gauche

Tassement, déformation du mur en rive gauche et de la chaussée  
Ruine des ouvrages de rives

Présence de souches importantes se développant dans la partie supérieure du gabarit hydraulique

La largeur du cours d'eau étant suffisante dans ce secteur, l'enjeu principal consiste à garantir une bonne durabilité des ouvrages de berges. Notamment en rive gauche où des signes d'affouillements relativement importants sont observés.

Malgré la faible pente, et au vu du contexte, la mise en œuvre de petits seuils en enrochement permet de remonter quelque peu le niveau du lit par sédimentation et ainsi de stopper le phénomène d'affouillement du mur soutenant la route communale.

- Gestion des souches d'arbres dans l'emprise du cours d'eau en tenant compte de la stabilité/pérennité des arbres:
  - Arbres à abattre et souches à évacuer
- Démolition de l'ouvrage instable en rive droite, puis reconstruction d'un ouvrage maçonné (appareillage à sec) afin de créer un raccord doux entre le lit de la rivière et le pont
- Gestion de l'affouillement sous le mur en rive gauche
  - Variante 1 :
    - Mise en œuvre de 2 seuils en enrochement d'environ 10cm de hauteur (idem seuils existants au secteur 4 ; voir photo ci-dessous)
      - Longueur du tronçon : 17m
- Mise en place de blocs épars dans le lit du cours d'eau pour dynamiser le cours d'eau et réduire l'effet « canal »

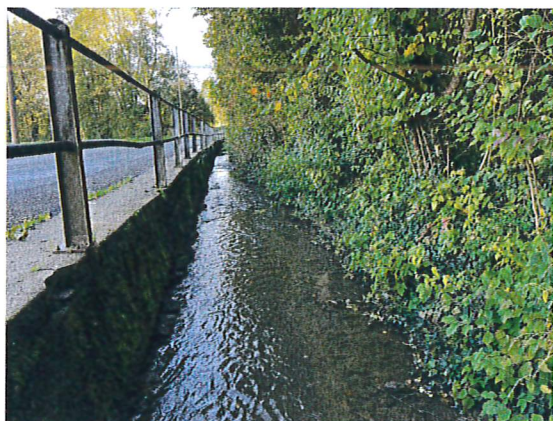
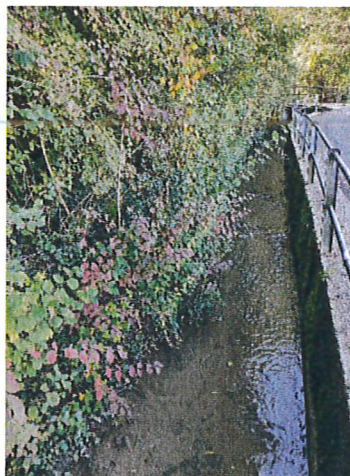
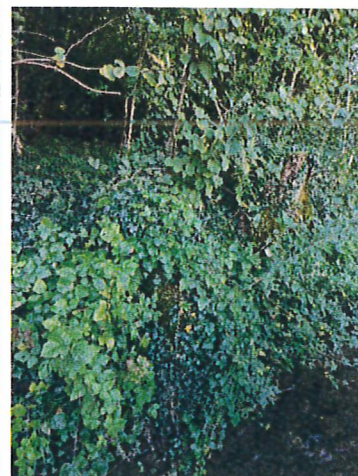
#### **Secteur 3 (30 à 56 m) :**

Ce secteur est caractérisé par une réduction importante du gabarit hydraulique en largeur. Celle-ci passe d'environ 2m de largeur à 1.2m en moyenne.

A l'amont de la berge en rive gauche (hauteur environ 1.2m), la pente du terrain est très faible

L'objectif principal de ce secteur est de redonner de la largeur au cours d'eau pour obtenir une largeur libre d'environ 2.0m.

- Gestion des souches d'arbres dans l'emprise du cours d'eau en tenant compte de la stabilité/pérennité des arbres (à définir avec garde-forestier):
  - Arbre stable -> maintien en l'état
  - Stabilité précaire -> abattage de l'arbre et de la souche
- Evacuation des souches empiétant sur le gabarit hydraulique
- Dépose de l'enrochement existant (dès 41.5m) et tri des blocs pour réutilisation sur site
- Elargissement du cours d'eau en rive droite pour atteindre une largeur identique au reste du tronçon, soit environ 2.0m
  - Talutage de la berge située en rive droite
  - Mise en œuvre de blocs d'enrochement « irréguliers » en pied de talus permettant de créer des zones de repos
- Mise en place de blocs épars dans le lit du cours d'eau pour dynamiser le cours d'eau et réduire l'effet « canal »

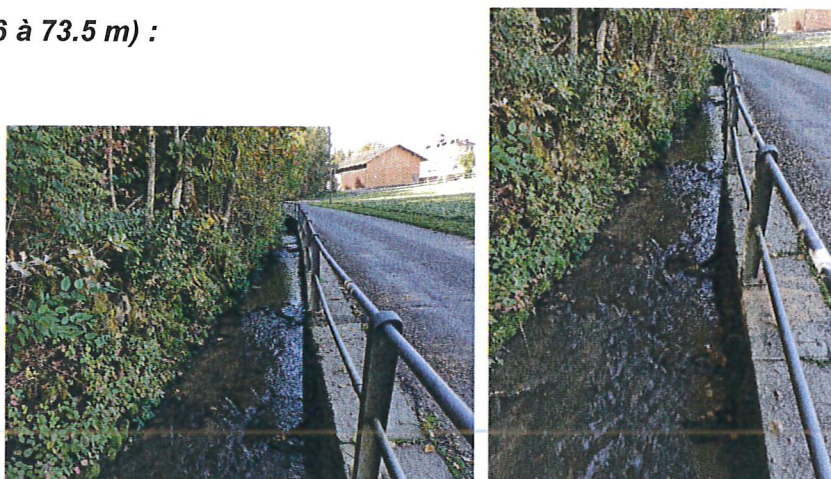
### **Secteur 4 (56 à 73.5 m) :**

Ce secteur est caractérisé par une réduction importante du gabarit hydraulique en largeur. Celle-ci passe d'environ 2m de largeur à 1.2m en moyenne.  
L'enrochement existant présent en rive gauche se disloque.

A l'amont de la berge en rive gauche (hauteur environ 1.2m), la pente du terrain reste relativement faible

L'objectif principal de ce secteur est de redonner de la largeur au cours d'eau entre les cotes 56 et 67m, pour obtenir une largeur libre d'environ 2.0m

- Gestion des souches d'arbres dans l'emprise du cours d'eau en tenant compte de la stabilité/pérennité des arbres (à définir avec garde-forestier):
  - Arbre stable (Chêne)-> maintien en l'état
  - Stabilité précaire (Frênes) -> abattage de l'arbre et de la souche
- Evacuation des souches empiétant sur le gabarit hydraulique

- Dépose de l'enrochement existant et tri des blocs pour réutilisation sur site
- Elargissement du cours d'eau en rive droite pour atteindre une largeur identique au reste du tronçon, soit environ 2.0m (jusqu'à 67m)
- Talutage et stabilisation végétale du talus avec des boutures de saules
- Mise en place de blocs épars dans le lit du cours d'eau pour dynamiser le cours d'eau et réduire l'effet « canal »

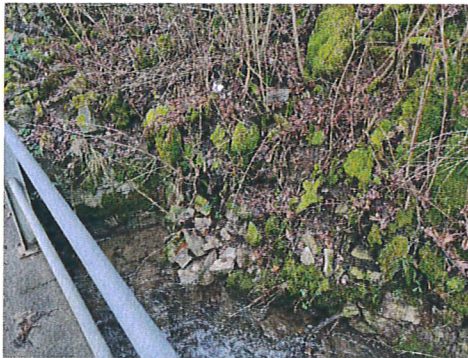
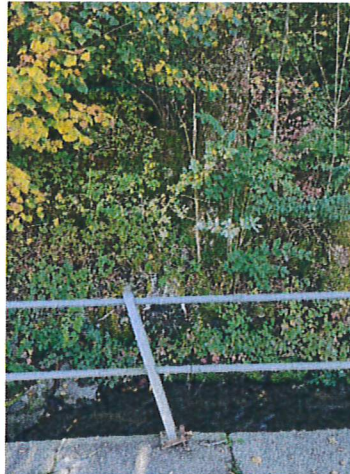
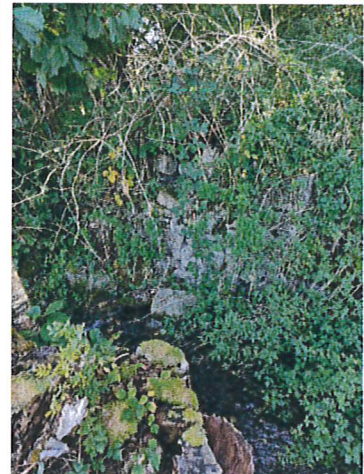
#### **Secteur 5 (73.5 à 84 m) :**

Enrochement de rive fortement dégradé, effondré partiellement. Présence d'un mur en pierre sèche à l'amont de l'enrochement. Cet ouvrage est également fortement déformé et sa fonction première (permettre la création de replat à l'amont), ne semble plus nécessaire à l'exploitant.

Effondrement des ouvrages de rive pouvant créer des embâcles contre le voûtage

Ce secteur est caractérisé par une pente importante des terrains à l'amont des ouvrages en rive droite

Cette zone se trouve au pied d'un talus raide (>30°) en rive droite. Le cordon d'enrochement existant est fortement dégradé et instable. L'enjeu principal de ce secteur consiste à sécuriser la berge en rive droite.

- Gestion des souches d'arbres dans l'emprise du cours d'eau en tenant compte de la stabilité/pérennité des arbres (à définir avec garde-forestier):
  - Arbre stable -> maintien en l'état
  - Stabilité précaire -> abattage de l'arbre et de la souche
- Sécurisation provisoire de l'enrochement existant en rive gauche
- Déconstruction de l'ouvrage en maçonnerie de pierre sèche situé en amont de l'ouvrage de protection des berges et uniformisation de la pente à l'amont de l'ouvrage.
- Dépose de l'enrochement de protection des berges existant et tri des blocs pour réutilisation sur site
- Reconstruction d'un ouvrage de protection des berges
  - Mise en place d'un cordon d'enrochement de grande hauteur (environ 2.5m)
- Mise en place de blocs épars dans le lit du cours d'eau pour dynamiser le cours d'eau et réduire l'effet « canal »

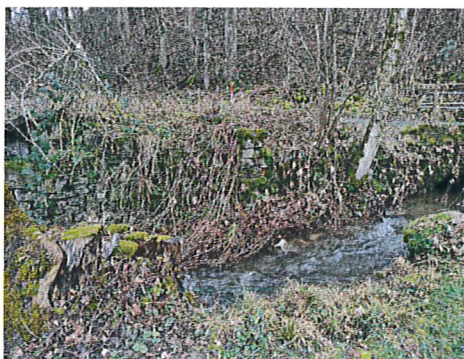
### **Secteur 6 (89 à 97 m) :**

Présence d'un mur de soutènement en pierre sèche en rive gauche. Cet ouvrage est fortement dégradé (dislocation de moellons, déformation en plan et en élévation)

Chute de moellons dans le cours d'eau. Tassement ou glissement localisé des terrains soutenus.

Au vu de la position du mur, le risque d'embâcle est par ailleurs jugé important.

Parcelle privée à l'amont. Faible risque d'embâcle

Au vu du faible risque qu'engendre cet ouvrage sur son environnement direct, un assainissement ne semble pas pertinent.

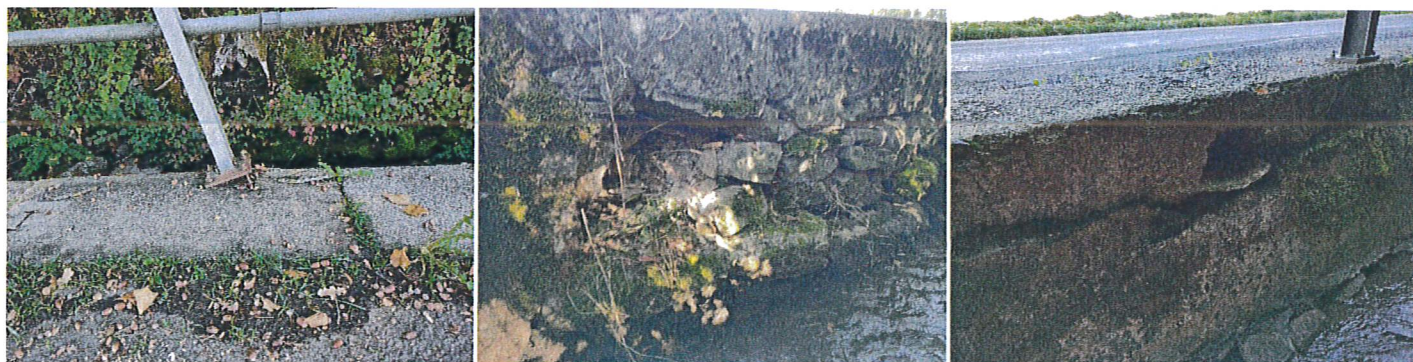
### **Mur rive gauche (13 à 84 m) :**

Deux pieds de montant constituant le garde-corps sont descellés et déformés, probablement à la suite d'un choc.

L'état général de la face verticale du mur en rive gauche est dégradé (fissures, joints dégarnis, moellons manquant, ...)

La couvertine<sup>3</sup> est par ailleurs fortement fissurée sur toute la longueur de l'ouvrage.

Localement le garde-corps ne garantit plus sa fonction.

La couvertine n'est pas apte à ancrer le garde-corps selon les exigences normatives actuelles.

- Scellement des pieds de montants défailants
- Rejointoyage et ragréage ponctuel de la face verticale du mur en rive gauche
- En l'absence de problème reconnu lié à la stagnation d'eau de chaussée ou d'exigences esthétiques particulières, l'assainissement de la couvertine n'est pas indispensable. En effet :
  - Le garde-corps n'a pas vocation à retenir le choc d'un véhicule routier
  - Lorsque les montants du garde-corps auront été refixés, celui-ci sera apte à éviter que des piétons ne tombent dans le ruisseau
  - *N.B : Pour des raisons d'accès au ruisseau, le garde-corps sera toutefois déposé durant le chantier*

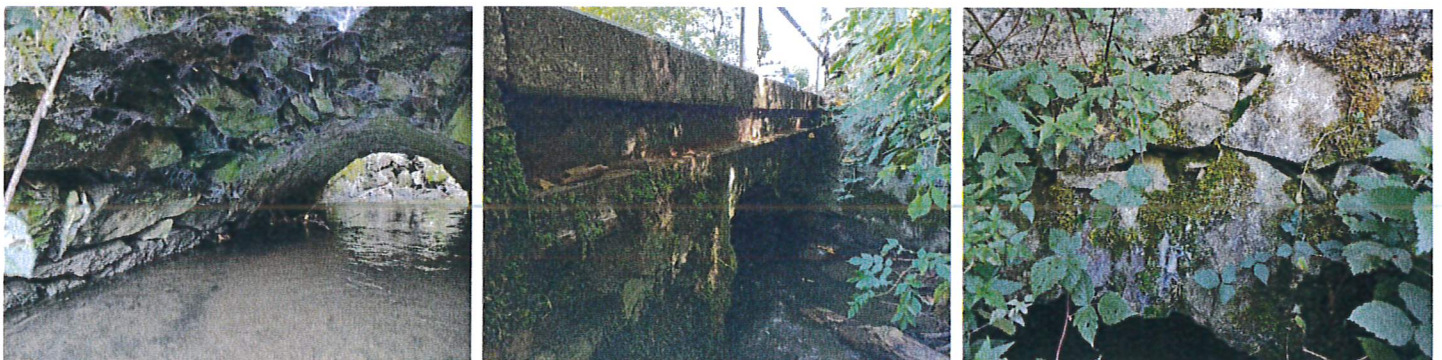
**Voûtage (84 à 89 m) :**

Perte de cohésion entre les éléments de voûte (joints dégarnis)  
Décollement voûte / tympan observé sur le portail aval

Les défauts observés peuvent, à moyen terme, mener à la ruine d'une partie de l'ouvrage

L'ouvrage semble avoir déjà été élargi en partie amont (présence d'un profilé métallique soutenant la bordure et le garde-corps).  
La hauteur libre sous l'ouvrage est très faible (~1.0m).

Le projet de renforcement, prévoit le rejointoyage de la voûte (par le haut et par le bas), afin de pouvoir conserver l'ouvrage existant et son aspect.

L'état des fondations de celui-ci ainsi que la réserve de résistance de celui-ci étant toutefois inconnus, le projet prévoit de réaliser une nouvelle dalle enjambant l'ouvrage actuel et permettant d'assurer le transfert des charges des véhicules en s'affranchissant de la résistance du voûtage.
